## ***XV CONGRESO NACIONAL DE COMUNIDADES DE REGANTES – LEÓN 2022***

### **ESTUDIO DEL CONTROL DE BRIOZOOS EN INFRAESTRUCTURAS DE REGADÍO DE LA COMUNIDAD DE REGANTES DEL CANAL TORO-ZAMORA (PROYECTO BRIOZOOS)**

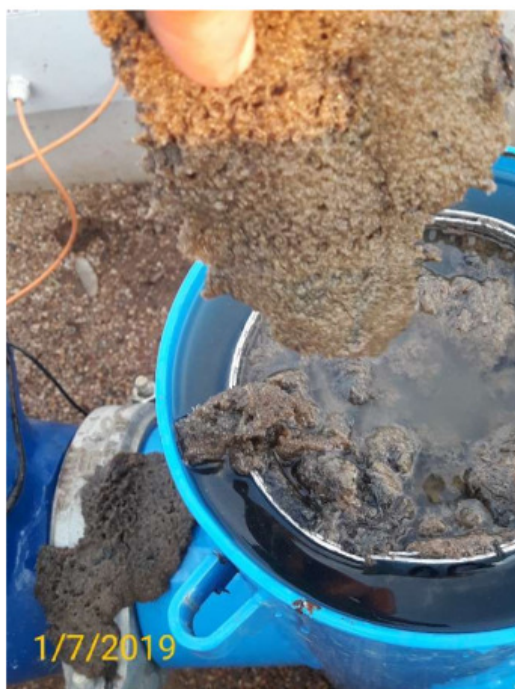
*Filtro cazapiedras Sector I – año 2019*

Tras llevar a cabo obras de mejora y modernización en la CRT-Z que concluyeron en el año 2014, la CRT-Z se dividió en 4 sectores. Con la puesta en marcha de estos sectores, y al cabo de poco tiempo de funcionamiento, se presentaron problemas de taponamiento de las infraestructuras. Tras estudiar a que eran debidos estos taponamientos la CRT-Z descubrió que se debían a la invasión de briozoos en la red de riego. El crecimiento masivo de estos organismos produce el taponamiento de las infraestructuras, especialmente en los finales de línea donde se acumula el biofouling arrastrado por el agua impulsada a alta velocidad (Figura 1). Como resultado se incrementan los paros en el riego para limpiar las infraestructuras, los gastos de limpieza se disparan, así como el gasto de dotación para los desagües que no se destinan a riego, etc.

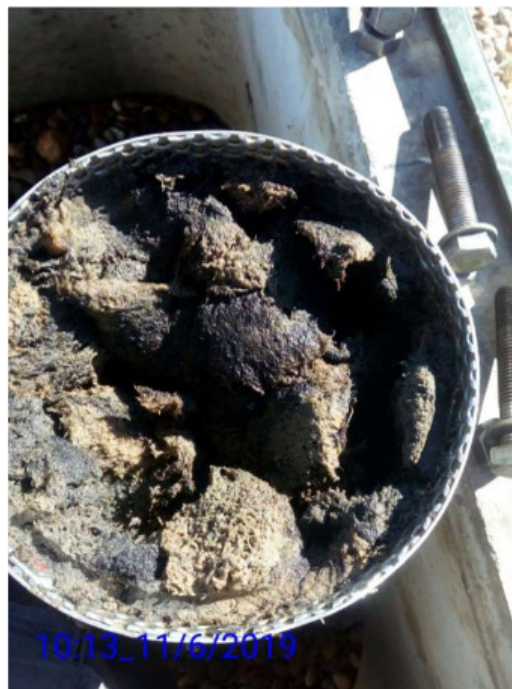
*Filtro cazapiedras Sector III – año 2019*

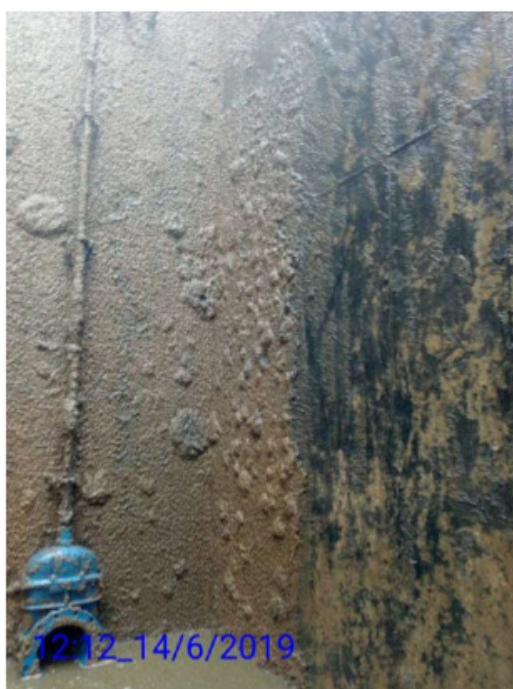
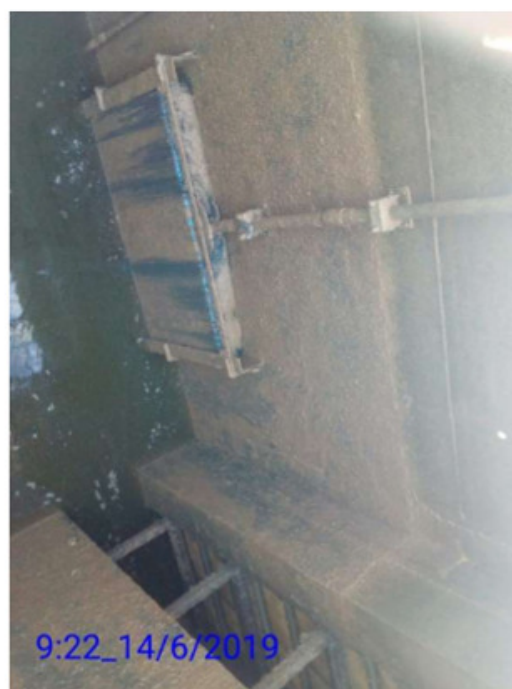
**Figura 1.** Invasión por briozoos en las infraestructuras de la CRT-Z

*Obra de toma Sector III invadida de biofouling – año 2019*

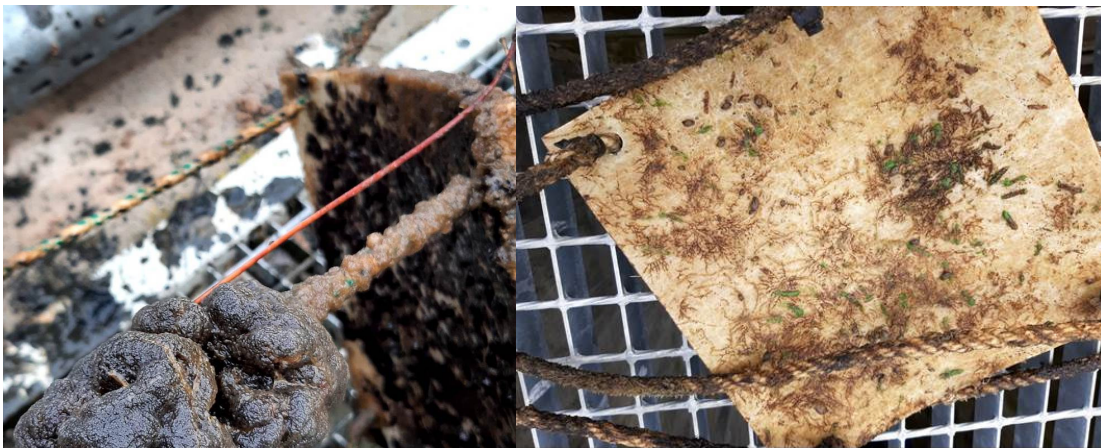
Figura 3. Briozoos adheridos a la cuerda que sostiene las placas de muestreo, y briozoos adheridos a la placa de PRFV.

Para conocer mejor la evolución del crecimiento de los briozoos en las placas colocadas para la realización de los muestreos, se tomaron fotos de la superficie inferior de las placas tanto de las de PVC como de las de PRFV que es donde crecen los briozoos, en los diferentes puntos de muestreo. Para poder cuantificar el crecimiento, se asignó un grado de ocupación en función de la superficie ocupada por el briozoo en las placas. Se obtuvieron los siguientes resultados:
